Azulejos da Igreja do Bonfim: restauração e abordagem iconográfica dos painéis do corredor esquerdo

Zeila Maria de Oliveira Machado*

Azulejos da Basílica de Senhor do Bom Jesus do Bonfim

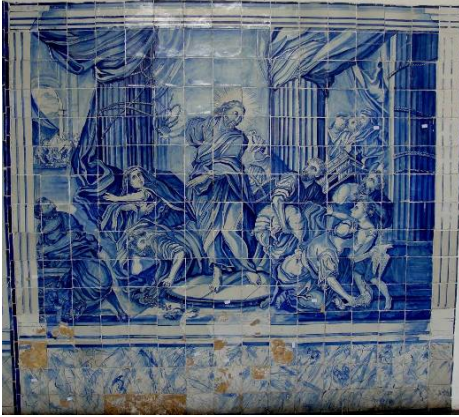
Também pontuamos os seguintes danos encontrados (figura 1 e 2)¹:

1. Peças fissuradas, possivelmente provenientes de pancadas;
2. Peças assentadas indevidamente, ou seja, invertidas, pertencentes a outros painéis, tanto dos figurativos como os da nave (brancos);
3. Peças assentadas com argamassa de cimento *portland* – procedimento

4. O material empregado para preenchimento das lacunas foi o gesso pedra puro – material extremamente poroso favorável para absorção de umidades, sendo assim, as infiltrações existentes nas paredes, aflorou e a camada pictórica que foi aplicada descolou totalmente, ocorrendo, portanto, em perda total.

Figura 1 - Jesus expulsa os vendilhões do templo. Painel com 255 peças, sendo que 46,40% estavam danificadas.

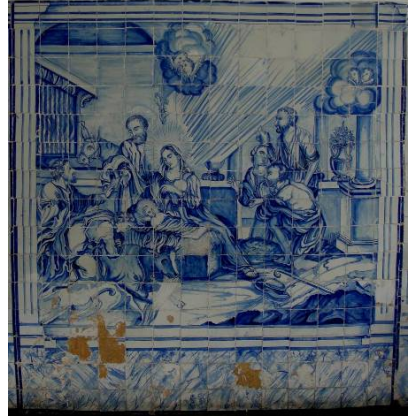
Figura 2 - Nascimento do menino Jesus. Painel com 210 peças, sendo que 60,48% estavam danificadas.

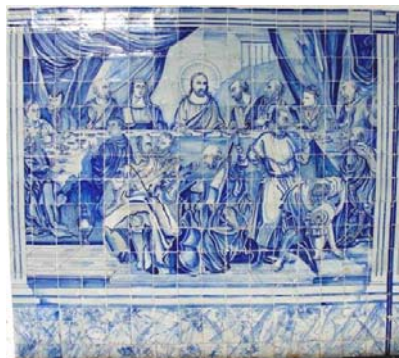
Figura 15 - Antes do restauro

20. Preenchimento de junta: A argamassa de rejunte foi a industrial e elástica.
21. Aplicação de verniz de proteção: O verniz foi a resina acrílica pura diluída no xilol a 40%. A demonstração do resultado está demonstrado nos dois painéis abaixo (Figura: 15, 16, 17 e 18):

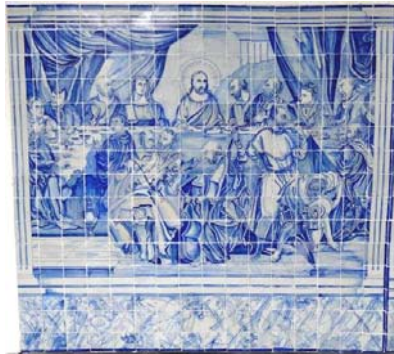
Figura 16 - Após o restauro

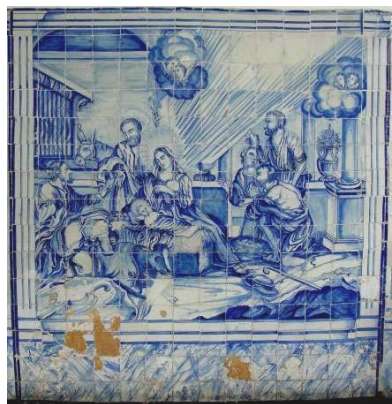
Figura 17 - Antes do restauro

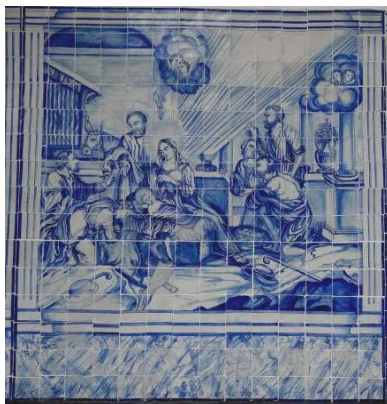
Figura 18 - Após o restauro
